調査依頼結果報告

MONROE バンマグナム V1098
TOYOTA HI-ACE バン スーパーGL リア用
型式 U-LH113V
年式 初度登録 平成4年4月

●オイル漏れ 走行距離約 4,300Km、装着後約 4ヶ月

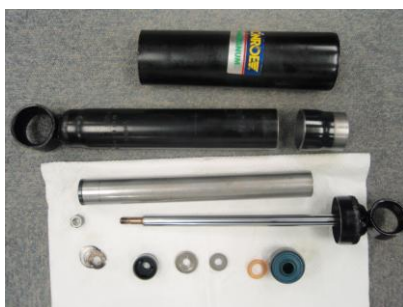
写真①

分解目視検査(写真①)において、インナーチューブ、ピストンロッド、オイルシール共に摩耗痕等も無く、実測定値もラジアル方向で $12.30\text{mm} \pm 0.05$ 以内に収まっており、インナーチューブ及びロッドの曲がりはありませんでした。

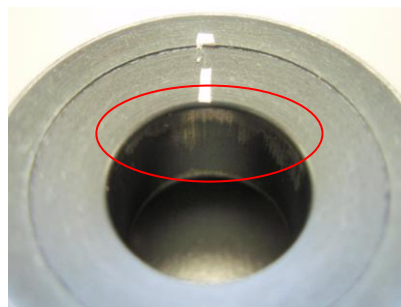
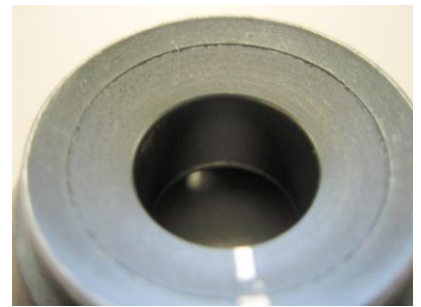
しかし、ロッドガイドには編摩耗が見られました。(写真②③) この編摩耗痕はピストンにも及んでおり、横方向に力を受けた状態でストロークしている状態が判明しました。(写真④) オイルシールも検査しましたが、シリコンの為、編摩耗等は見当たりませんでした。(写真⑤⑥)

検査した「ロッドガイド編摩耗」、「ピストン編摩耗」、「オイルシール変形無し」、「上下マウントのブシュの異常変形」を見ると、ショックアブソーバがずれて取り付けられていたか、車両側ホーシングが左右どちらかにずれていたか等、ショックアブソーバが横応力の掛かったままですトロークをした為に起きたオイル漏れと判断します。よって製品の不具合によるクレームでは無く、装着後の外的要因によるオイル漏れと判断します。

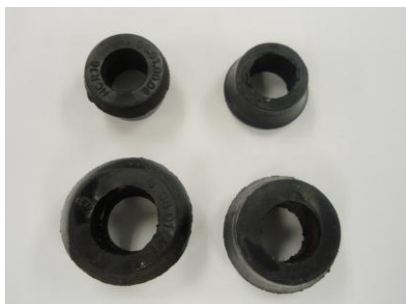
写真⑦

同梱されたマウントブシュを検査したところ、かなりの変形と異常摩耗痕がありました。(写真⑦)
マウント下部のブシュ内部は楕円に変形し(写真⑧)、車両側のシャフトに発生した錆がブシュ内側に
付着していました。(写真⑨)

車両下にもぐり、取り付け形状を確認すれば分かると思いますが、上下マウントのブシュをきちんと
車両側に差し込んで取り付けを行えば、この様な変形が起こりる事はありません。

代替品装着後であれば、取り付け状態の再確認を強く推奨します。現在も上下マウントブシュが変形する様な位置で装着されていた場合、今回と同じ「オイル漏れ」が発生する可能性があります。また、ブシュと車両側マウントの間に隙間が開き過ぎると、マウント下部に錆が発生し、最終的には鉄の腐食により強度が落ちて車両側マウントが破壊する恐れがあります。
